## TRAUMATISME SPORTIF

au cours d'une compétition en art martiaux cette personne a reçu un choc sur l'épaule droite, la clavicule et l'hémithorax droit entraînant un blocage mécanique de l'épaule droite et du cou.

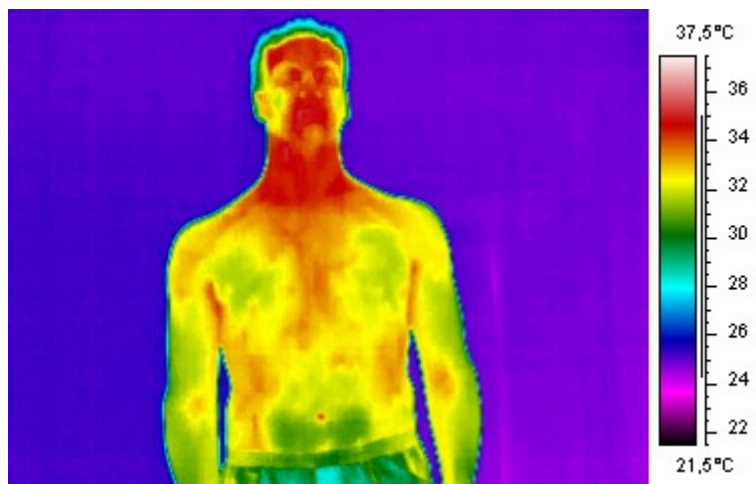
FIN DE TRAITEMENT: les zones sus claviculaires et du visage connaissent un afflux vasculaire et thermique immédiat

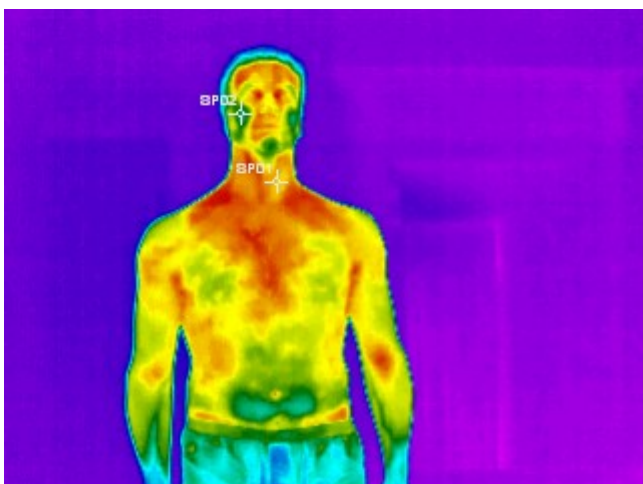
analyse radiométrique de la face

Avant traitement  
spot 1 = 32.8°C  
spot 2 = 29.3°C

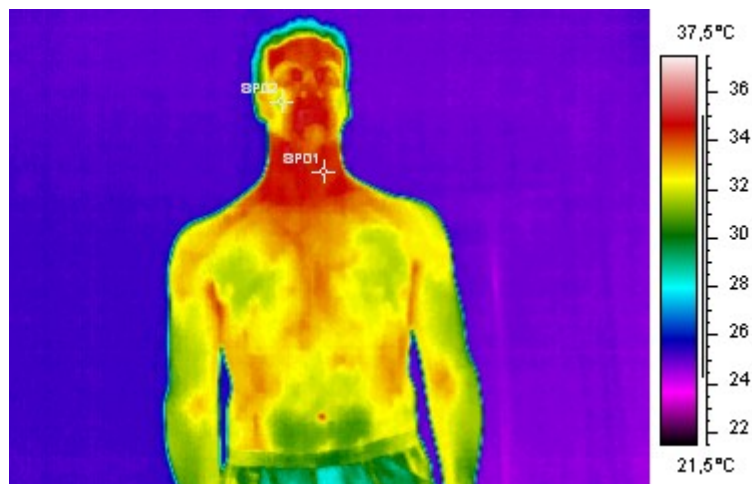
Après  
34.5°C  
32.3°C
